COMUNE DI SANSEPOLCRO

**Elaborato 06H del RU - Ambito n. 9 -
Scheda 44R41 - MORESCO: stato modificato**

SCHEDA
44 R 41 /a

OGGETTO: Abitazione rurale e annessi rustici
Foglio Catastale: 85
Vincoli:

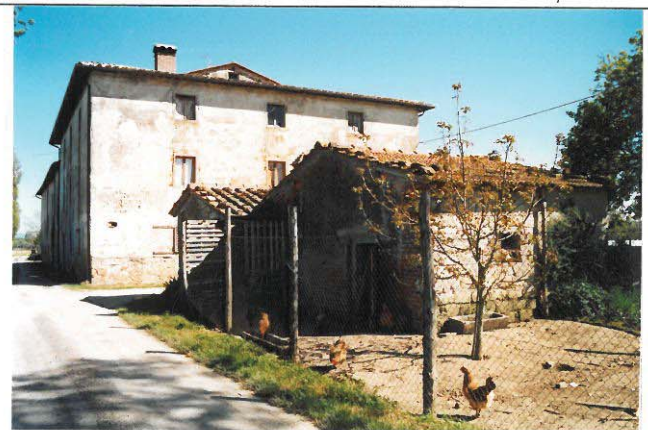
FOTO 1

DATAZIONE DEGLI EDIFICI		CLASSIFICAZIONE TIPOLOGICA E DI VALORE	
PRESENTE AL 1825	1, 2	N°	Valore*
1825-1939	3, 3',4,5	1	Abitazione rurale a sviluppo diacronico unitario, a volume compatto coperto a quattro falde, con parte emergente centrale a capanna (probabile nucleo originario della abitazione); l'edificio, in muratura di pietrame e mattoni intonacata, presenta parti ricostruite in blocchi cementizi; sul fronte sud-est, in corrispondenza dell'attacco con l'edificio 2, è presente una grande apertura ad arco attualmente tamponata.
DOPO IL 1939			
DATAZIONE DOCUMENTATA (ANNO)			
SU:			
USO ATTUALE			
ORIGINARIO	X		
TRASFORMATO	X		
INUTILIZZATO			
ABITAZIONE DI ADDETTI ALL'AGRICOLTURA	1		
IDEM RIDOTTA A RUSTICO		2	Altro corpo abitativo giustapposto al fianco sud-est dell'edificio 1, probabilmente derivante dalla trasformazione di rustici preesistenti, a volume semplice coperto a capanna in muratura di pietrame e mattoni con tracce di intonaco a calce sul fronte sud-ovest e intonacata sul fronte nord-est.

ED. N° 1, 3'

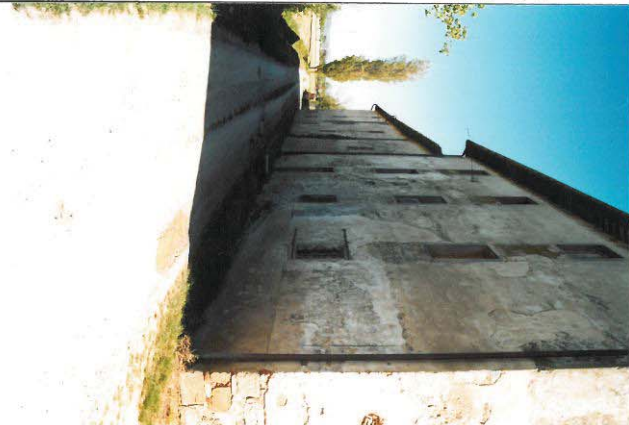
FOTO 3

ED. N° 1, 2

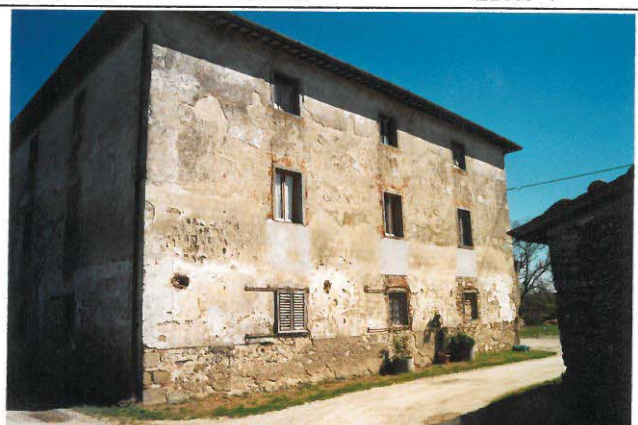
FOTO 2

ED. N° 1

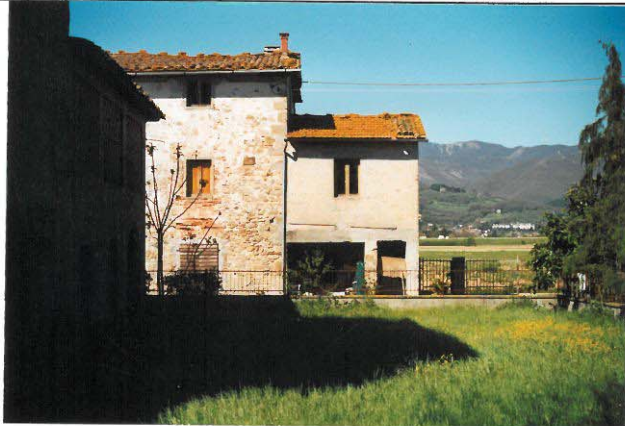
FILM N° 106 FOTO 10 ED. N° 2'

RUSTICO	3, 3',4,5		
CIVILE ABITAZIONE / PERMANENTE	2		
IDEM / TEMPORANEA			
RUSTICI TRASFORMATI IN CIV. AB. /PERMANENTE			
IDEM / TEMPORANEA			
ALTRO USO			
CARATTERI DELL'AZIENDA AGRICOLA E INDIRIZZI PRODUTTIVI PREVALENTI		2'	Parte terminale della stessa formazione edilizia allungata a cui appartiene anche l'edificio 2, più bassa, intonacata a cemento e con forno al piano terreno.
LOCALIZZAZIONE TERRITORIALE: pianura			
PRESENZA DI CENTRO AZIENDALE	X	3	Forno in muratura di pietrame e mattoni con portico antistante a cui si accede da apertura ad arco.
PRESENZA DI ANNESSI AGRICOLI RECENTI	X		
COLTURA PROMISCUA TRADIZIONALE			
INDIRIZZO CEREALECOLO FORAGGERO	X	3'	Stalletta preesistente, giustapposta al fianco sud dell'edificio 3, ricostruita in blocchi di laterizio.
SPECIALIZZAZIONE DELLE COLTURE (tabacco)	X		
ALLEVAMENTI ZOOTECNICI			
PRATO PASCOLO		4	Fienile originario trasformato in moduli di essiccatoio in batteria ad eccezione della testata nord, a due piani con fronte a timpano in aggetto a proteggere il sottostante corpo scala.

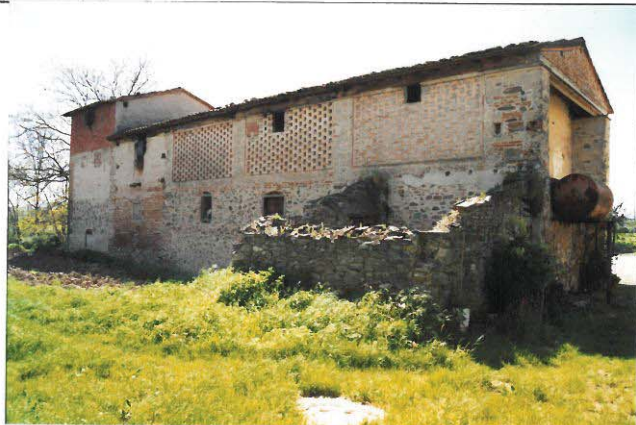
FILM N° 106

ED. N° 4

* RV: rilevante valore; V: valore; SV: scarso valore; CCA valore compatibile con l'ambiente; N: valore nullo
			RAPPORTO CON IL CONTESTO URBANISTICO PAESISTICO:
			elemento di qualificazione del contesto
			PRESENZA DI ALBERATURE ECCEZIONALI
			PRESCRIZIONI PARTICOLARI:
			Edificio 4: è consentito il riuso abitativo con mantenimento dei grigliati del fienile sul fronte est e delle finestre già presenti; altre finestre potranno essere realizzate sul fronte ovest e, in corrispondenza degli essiccatoi più alti sul fronte est. Dovrà essere conservato nella sua attuale configurazione il fronte nord; eventuali nuovi corpi scala potranno essere realizzati internamente o esternamente, con rampa unica parallela al fronte ovest, e in muratura piena anche nella parte del parapetto.
			Edificio 5, 5': è consentito il riuso abitativo conservando i grigliati del fronte est così come la attuale finitura esterna delle facciate; nuove finestre potranno essere aperte sui fronti degli essiccatoi più alti e al primo piano del fronte ovest del fienile. Ai fini di tale riuso è ammessa la riduzione in altezza della sola porzione dell'ex essiccatoio in modo che la stessa sia superiore di almeno 1,5 metri rispetto a quella dell'ex fienile, senza possibilità di recupero del volume demolito (continua nella pagina successiva)

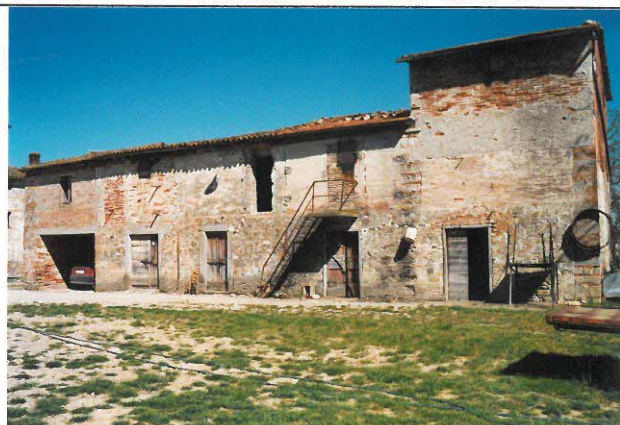
FILM N° 105

BOSCO			
ATTIVITA' FAUNISTICO VENATORIA			
ATTIVITA' AGRITURISTICA			
VIABILITA' DI ACCESSO		5	Fienile originario con essiccatoi attestati al suo fronte sud.
STERRATA CARRABILE	X	5'	Rimessa in blocchi cementizi ad un solo piano giustapposta al fronte sud dell'edificio 5.
ASFALTATA			
ALTERAZIONI TIPOLOGICHE			
ASSENTI			
RESTAURO SENZA ALTERAZIONI			
RISTRUTTURAZIONE DISTRIBUTIVA		1, 2	
FRAZIONAMENTO IN PIU' ALLOGGI			
ARREDO ESTERNO			
ALTERAZIONI ARCHITETTONICHE			
	INTERNE	ESTERNE	
ASSENTI	X	X	
LEGGERE			
GRAVI			
TOTALI			
STATO DI CONSERVAZIONE			
BUONO	X		
MEDIO			
CATTIVO			
PESSIMO			
IMPIANTI			
ACQUA POTABILE			
IMPIANTO DI RISCALDAMENTO	X		
LUCE ELETTRICA	X		
FOSSA BIOLOGICA	X

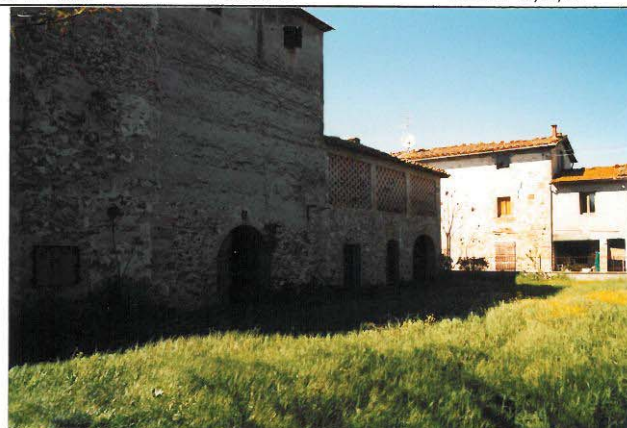
FILM N° 106

ED. N° 5, 2, 2'
