Elaborato 06H del RU Ambito n. 9 "Piana del Trebbio" - Scheda 60R56/a –  
"La Pallina" - Stato modificato

**Analisi e classificazione del Patrimonio Edilizio Esistente al 1940**

**SCHEDA  
60 R 56 /a**

**OGGETTO:** Abitazione rurale e annessi rustici

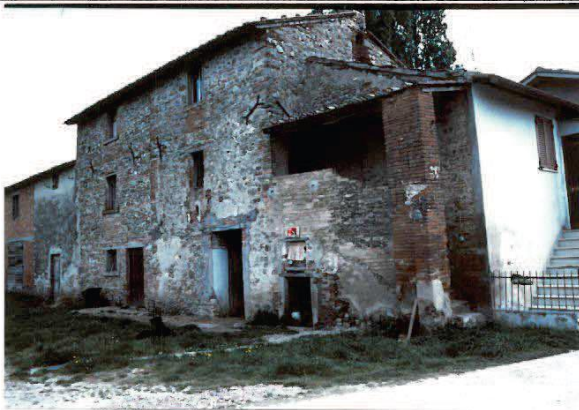
FILM N° 112      FOTO 13      ED. N° 1

DATAZIONE DEGLI EDIFICI			CLASSIFICAZIONE TIPOLOGICA E DI VALORE		
PRESENTE AL 1825	parte di	1, 2	N°		Valore*
1825-1939		1, 1'	1	Parte di una formazione edilizia ad L comprendente altre unità abitative e annessi rustici; l'abitazione rurale a sviluppo diacronico unitario ha un volume emergente a tre piani con scala laterale disposta parallelamente al fronte sull'angolo ovest e copertura sorretta da un massiccio pilastro in mattoni; la muratura è a vista in ciottolato di fiume misto a mattoni la copertura a due falde con gronda in pianelle e travicelli	V
DOPO IL 1939					
<b>DATAZIONE DOCUMENTATA (ANNO)</b>					
SU:					
<b>USO ATTUALE</b>					
ORIGINARIO					
TRASFORMATO				X	
INUTILIZZATO				X	
ABITAZIONE DI ADDETTI ALL'AGRICOLTURA					
IDEM RIDOTTA A RUSTICO					
RUSTICO					
CIVILE ABITAZIONE / PERMANENTE				X	
IDEM / TEMPORANEA					
RUSTICI TRASFORMATI IN CIV. AB. /PERMANENTE					
IDEM / TEMPORANEA

* RV: rilevante valore; V: valore; SV: scarso valore; CCA valore compatibile con l'ambiente; N: valore nullo		
			<b>RAPPORTO CON IL CONTESTO URBANISTICO PAESISTICO:</b>		
			elemento compatibile con il contesto		
			PRESENZA DI ALBERATURE ECCEZIONALI		
			<b>PRESCRIZIONI PARTICOLARI:</b>		
			EDIFICIO 1': è permessa la demolizione e ricostruzione dell'intero edificio con stessa volumetria, sagoma e sedime purché nella eventuale demolizione e ricostruzione l'edificio n. 1' abbia caratteri tipologici e materici compatibili con le caratteristiche dell'edificio identificato con il numero 1 e con il contesto di riferimento.

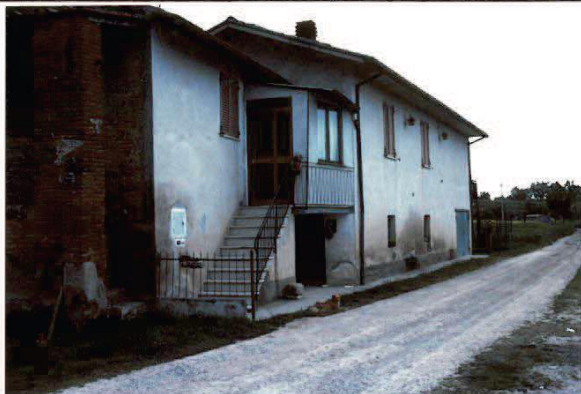
FOTO 12

2	Abitazione che occupa il lato, della formazione edilizia a L, attestato sulla strada; ristrutturata con ampliamenti post '40 presenta alterazioni alla struttura di copertura ed alle finiture esterne che ne hanno banalizzato la configurazione di insieme	N
