# COMUNE DI SANSEPOLCRO

Elaborato 06H del RU - Ambito n.9 "Piana del Trebbio" - Scheda 69R65 –  
"Bell'Umore" - Stato modificato

**Analisi e classificazione del Patrimonio Edilizio Esistente al 1940**

**SCHEDA  
69 R 65 /a**

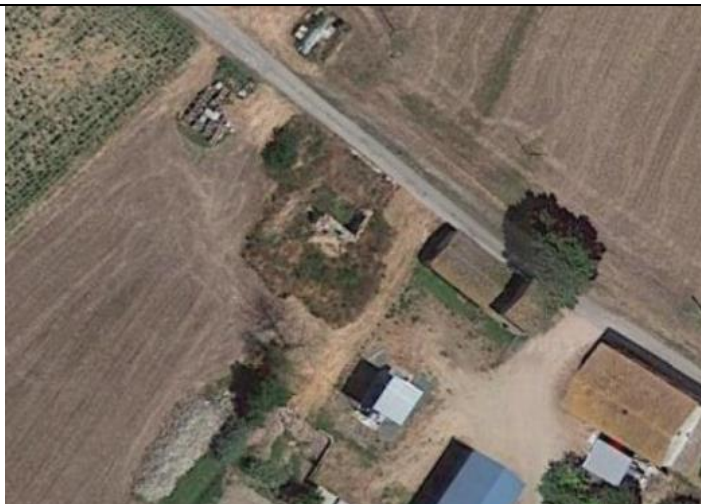
ED. N° 1

STATO ATTUALE
