ELABORATO 06H - AMBITO N. 9 "PIANA DEL TREBBIO"

SCHEDA 68R64 – BELL'UMORE (EDIFICIO N. 1) - SCHEDA STATO MODIFICATO

Analisi e classificazione del Patrimonio Edilizio Esistente al 1940

SCHEDA
68 R 64 /a

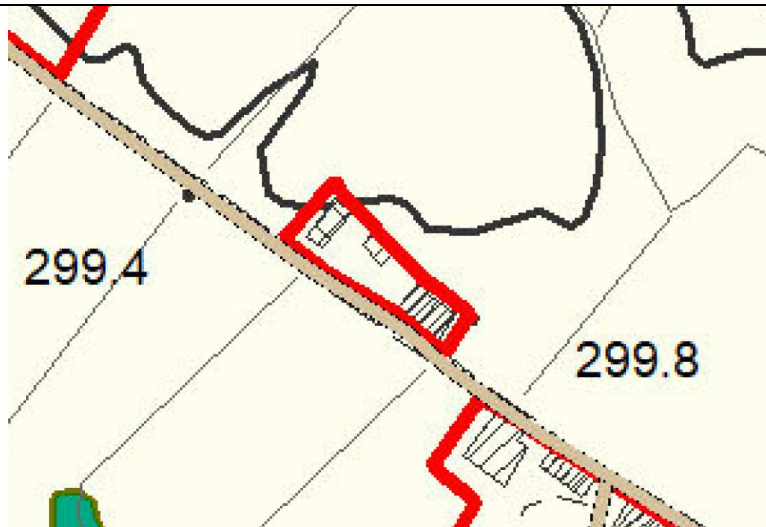
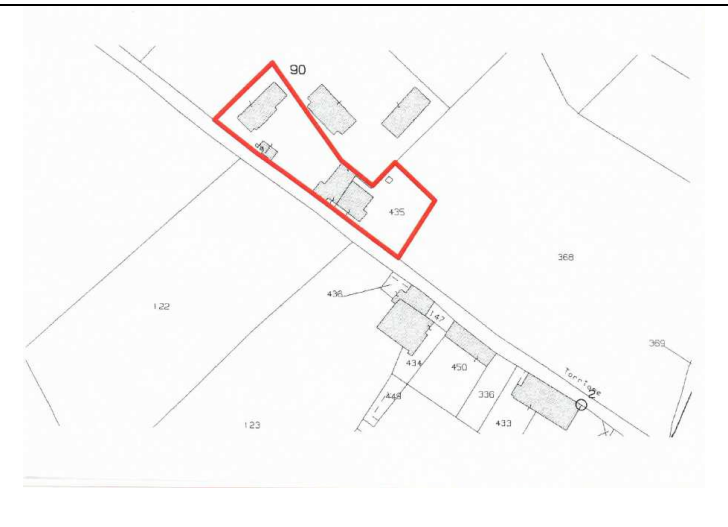
MODIFICA DELLA PERTINENZA DEL COMPENDIO
IMMOBILIARE

ESTRATTO RU - ELABORATO 03S - Quadrante sud
DISCIPLINA DEL TERRITORIO RURALE
Pertinenze di edifici storici rurali e non rurali
