Regolamento Urbanistico

CLASSIFICAZIONE DEL PATRIMONIO EDILIZIO ESISTENTE

ELABORATO 06H Ambito 5

COMUNE DI SANSEPOLCRO

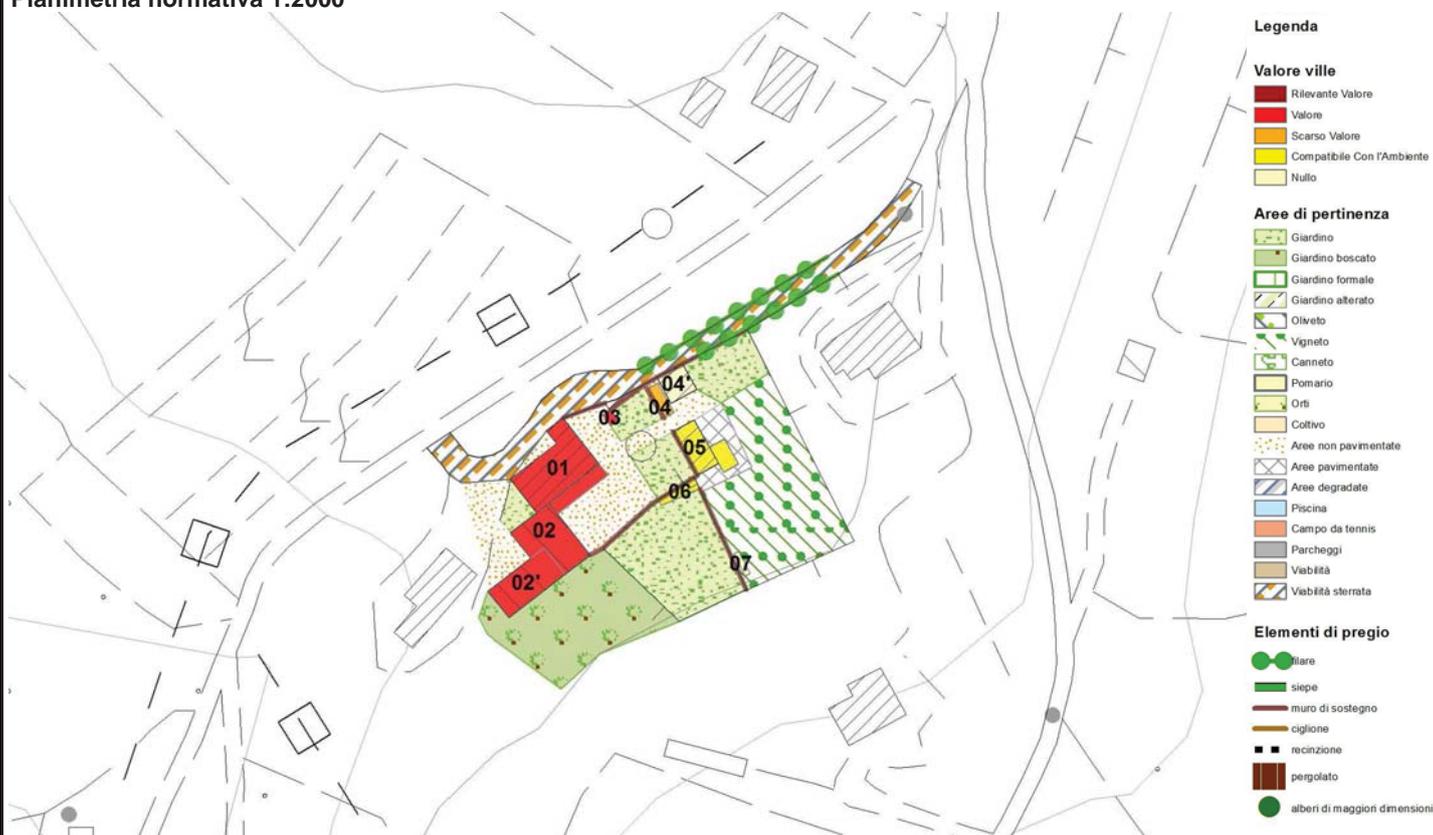
Planimetria normativa 1:2000

OBIETTIVI: Conservazione dei caratteri architettonici e paesaggistico-ambientali del complesso della villa e degli spazi esterni di pertinenza, come individuati nella planimetria, attraverso interventi che potranno introdurre anche nuove destinazioni ma che non dovranno alterare comunque i valori presenti che, invece, sono da conservare e valorizzare.
